Αποκατάσταση στο Μετόχι της  
Ιεράς Μονής Ζωοδόχου Πηγής

| ΘΕΣΗ | Καστρί Λακωνίας |

| ΘΕΜΑ<br>ΣΧΕΔΙΟΥ : | ΕΥΛΟΤΥΠΟΣ ΟΡΟΦΗΣ<br>ΙΣΟΓΕΙΟΥ | Σ 1 |

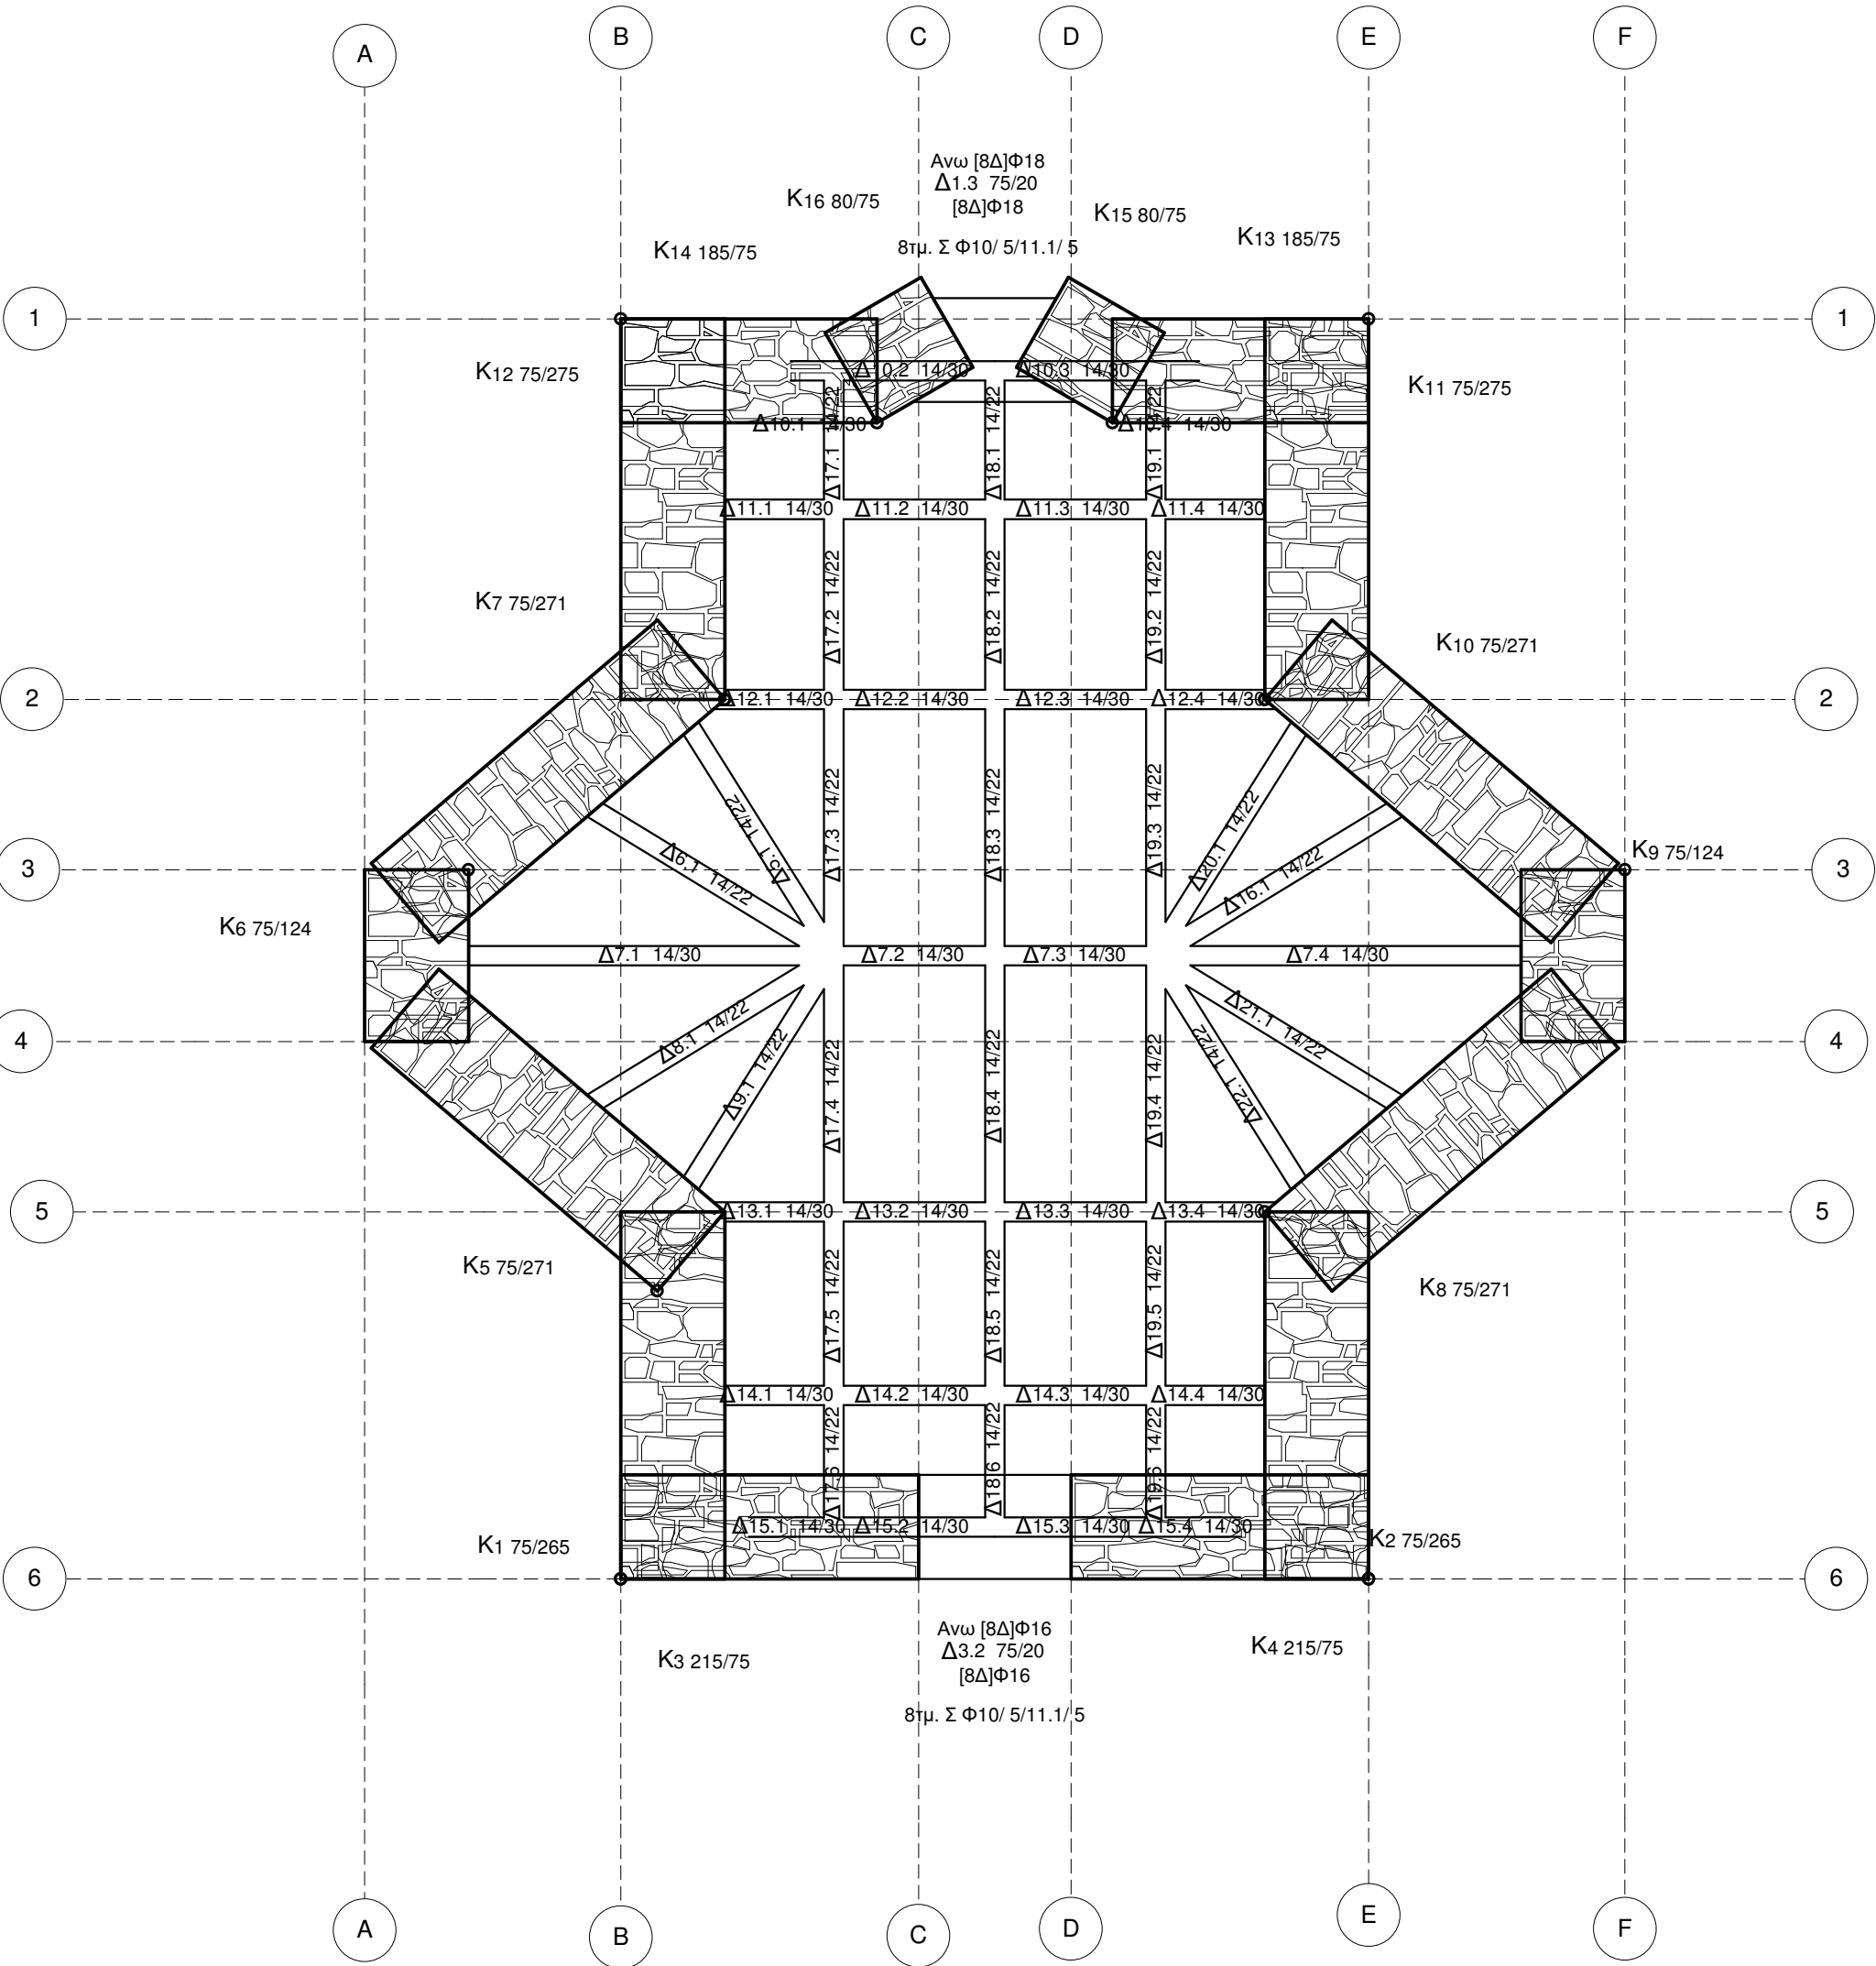
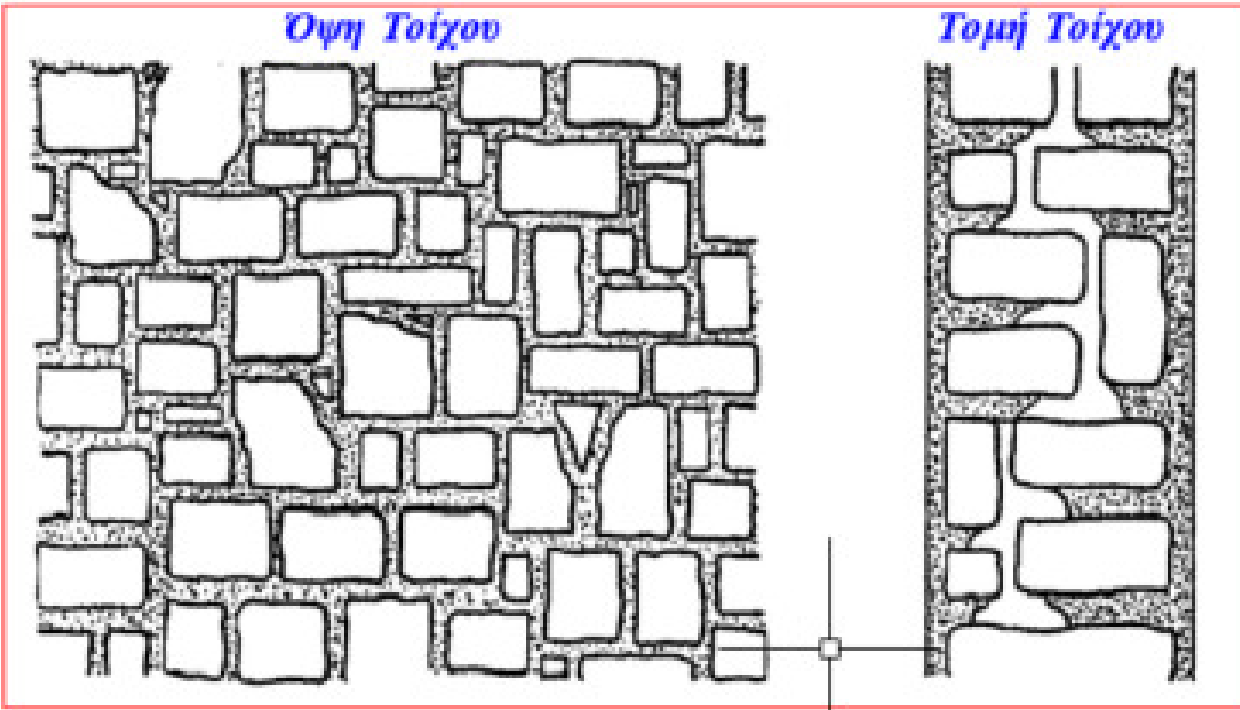
Βαθύ Αρμολόγημα

Όψη Τοίχου

Τομή Τοίχου

ΕΡΓΑΣΙΕΣ:

- Αφαίρεση επιχρίσματος, σπασμένων λίθων, αποσαθρωμένου κονιάματος
- Βαθύ ξύσιμο αρμών
- Πλύσιμο με νερό υπό πίεση
- Εισαγωγή κονιάματος με ψιλό μυστρί βαθειά στους αρμούς
- Εξωτερικό αρμολόγημα
