Αποκατάσταση στο Μετόχι της  
Ιεράς Μονής Ζωοδόχου Πηγής

Καστρί Λακωνίας

ΕΥΛΟΤΥΠΟΣ ΟΡΟΦΗΣ  
ΙΣΟΓΕΙΟΥ

Σ 1

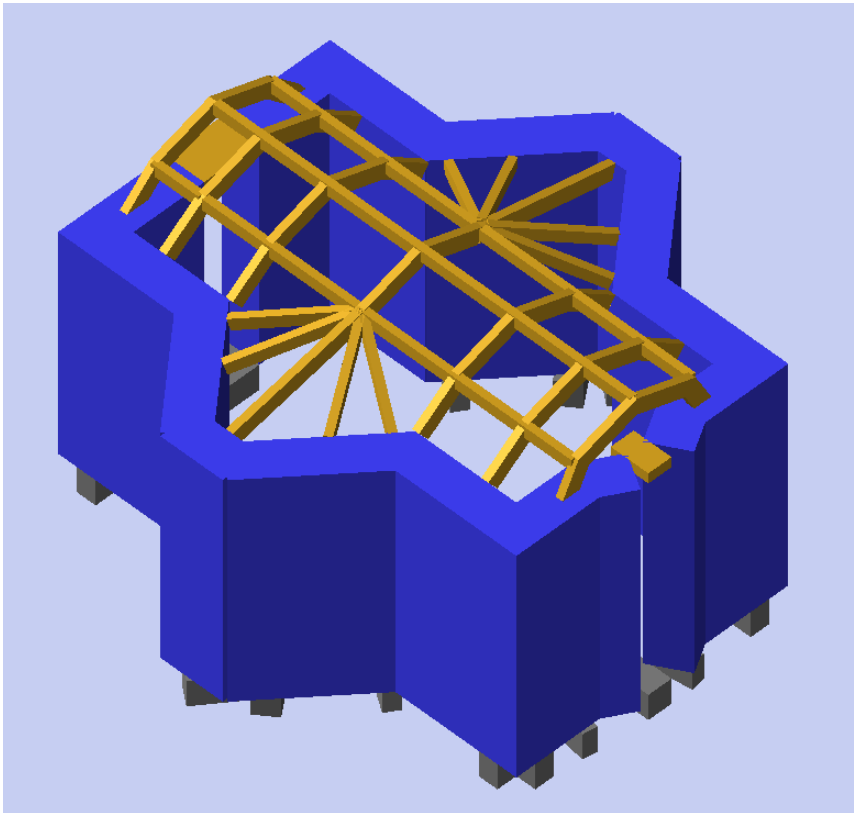
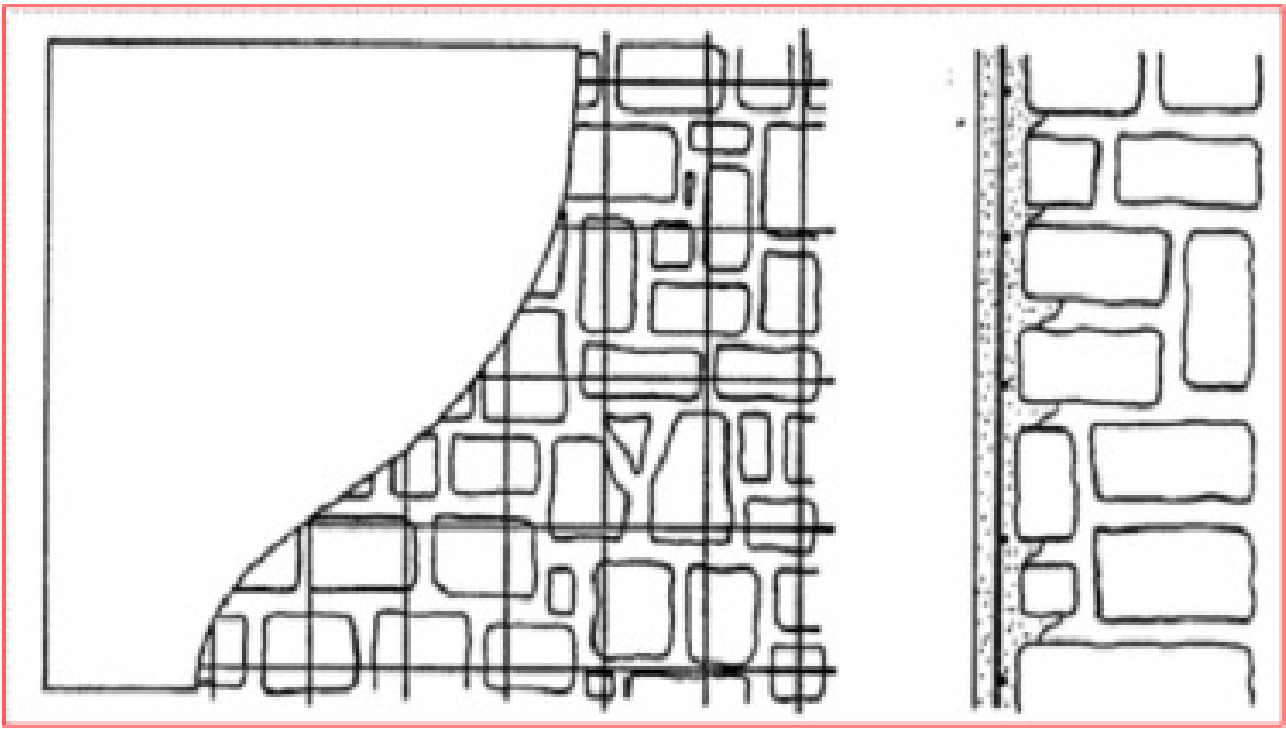
Όψη Τοίχου

Τομή Τοίχου

Ενίσχυση Πεσσών Εσωτερικά με IAM

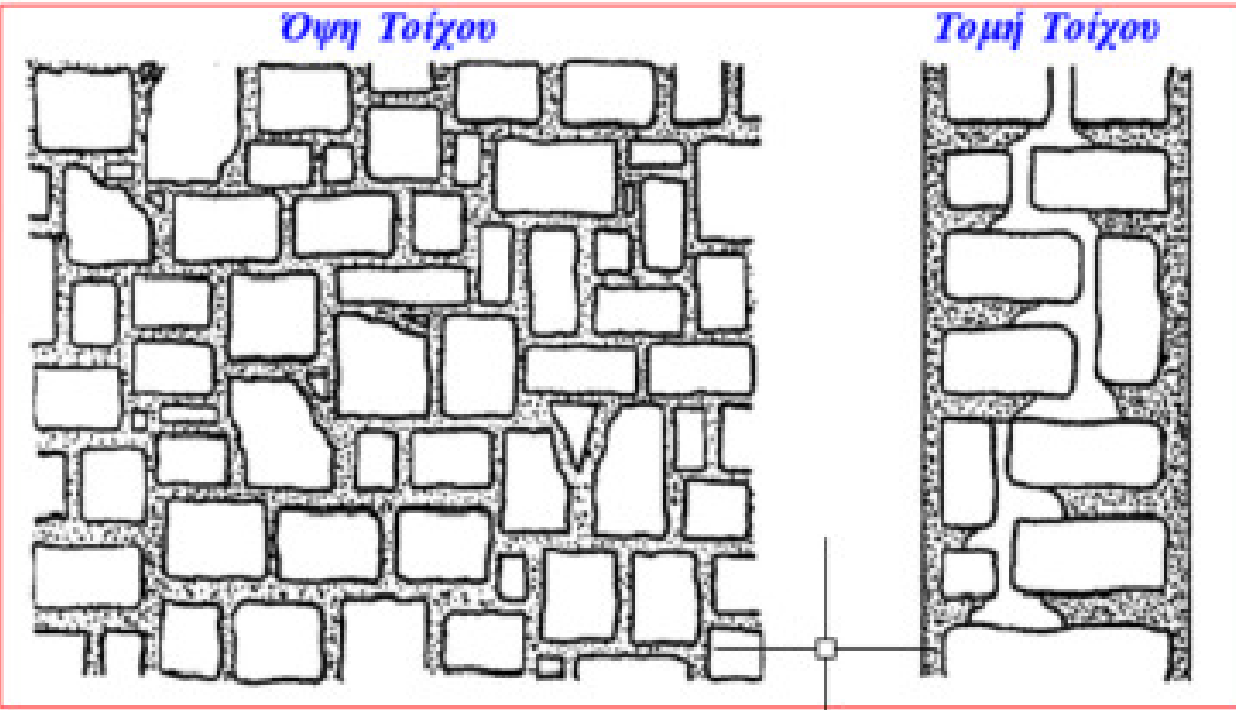
Βαθύ Αρμολόγημα

Όψη Τοίχου

Τομή Τοίχου

ΕΡΓΑΣΙΕΣ:

- Αφαίρεση επιχρίσματος, σπασμένων λίθων, αποσθρωμένον κονιάματος
- Βαθύ ξύσιμο αρμών
- Πλύσιμο με νερό υπό πίεση
- Εισαγωγή κονιάματος με ψιλό μυστρί βαθειά στους αρμούς
- Εξωτερικό αρμολόγημα
